FACADE EST 1850

Inventaire du patrimoine bâti du coeur du parc national de la Vanoise

Exemples de dessins de Cristina Catinca - Saison 2011
IANCOVESCU

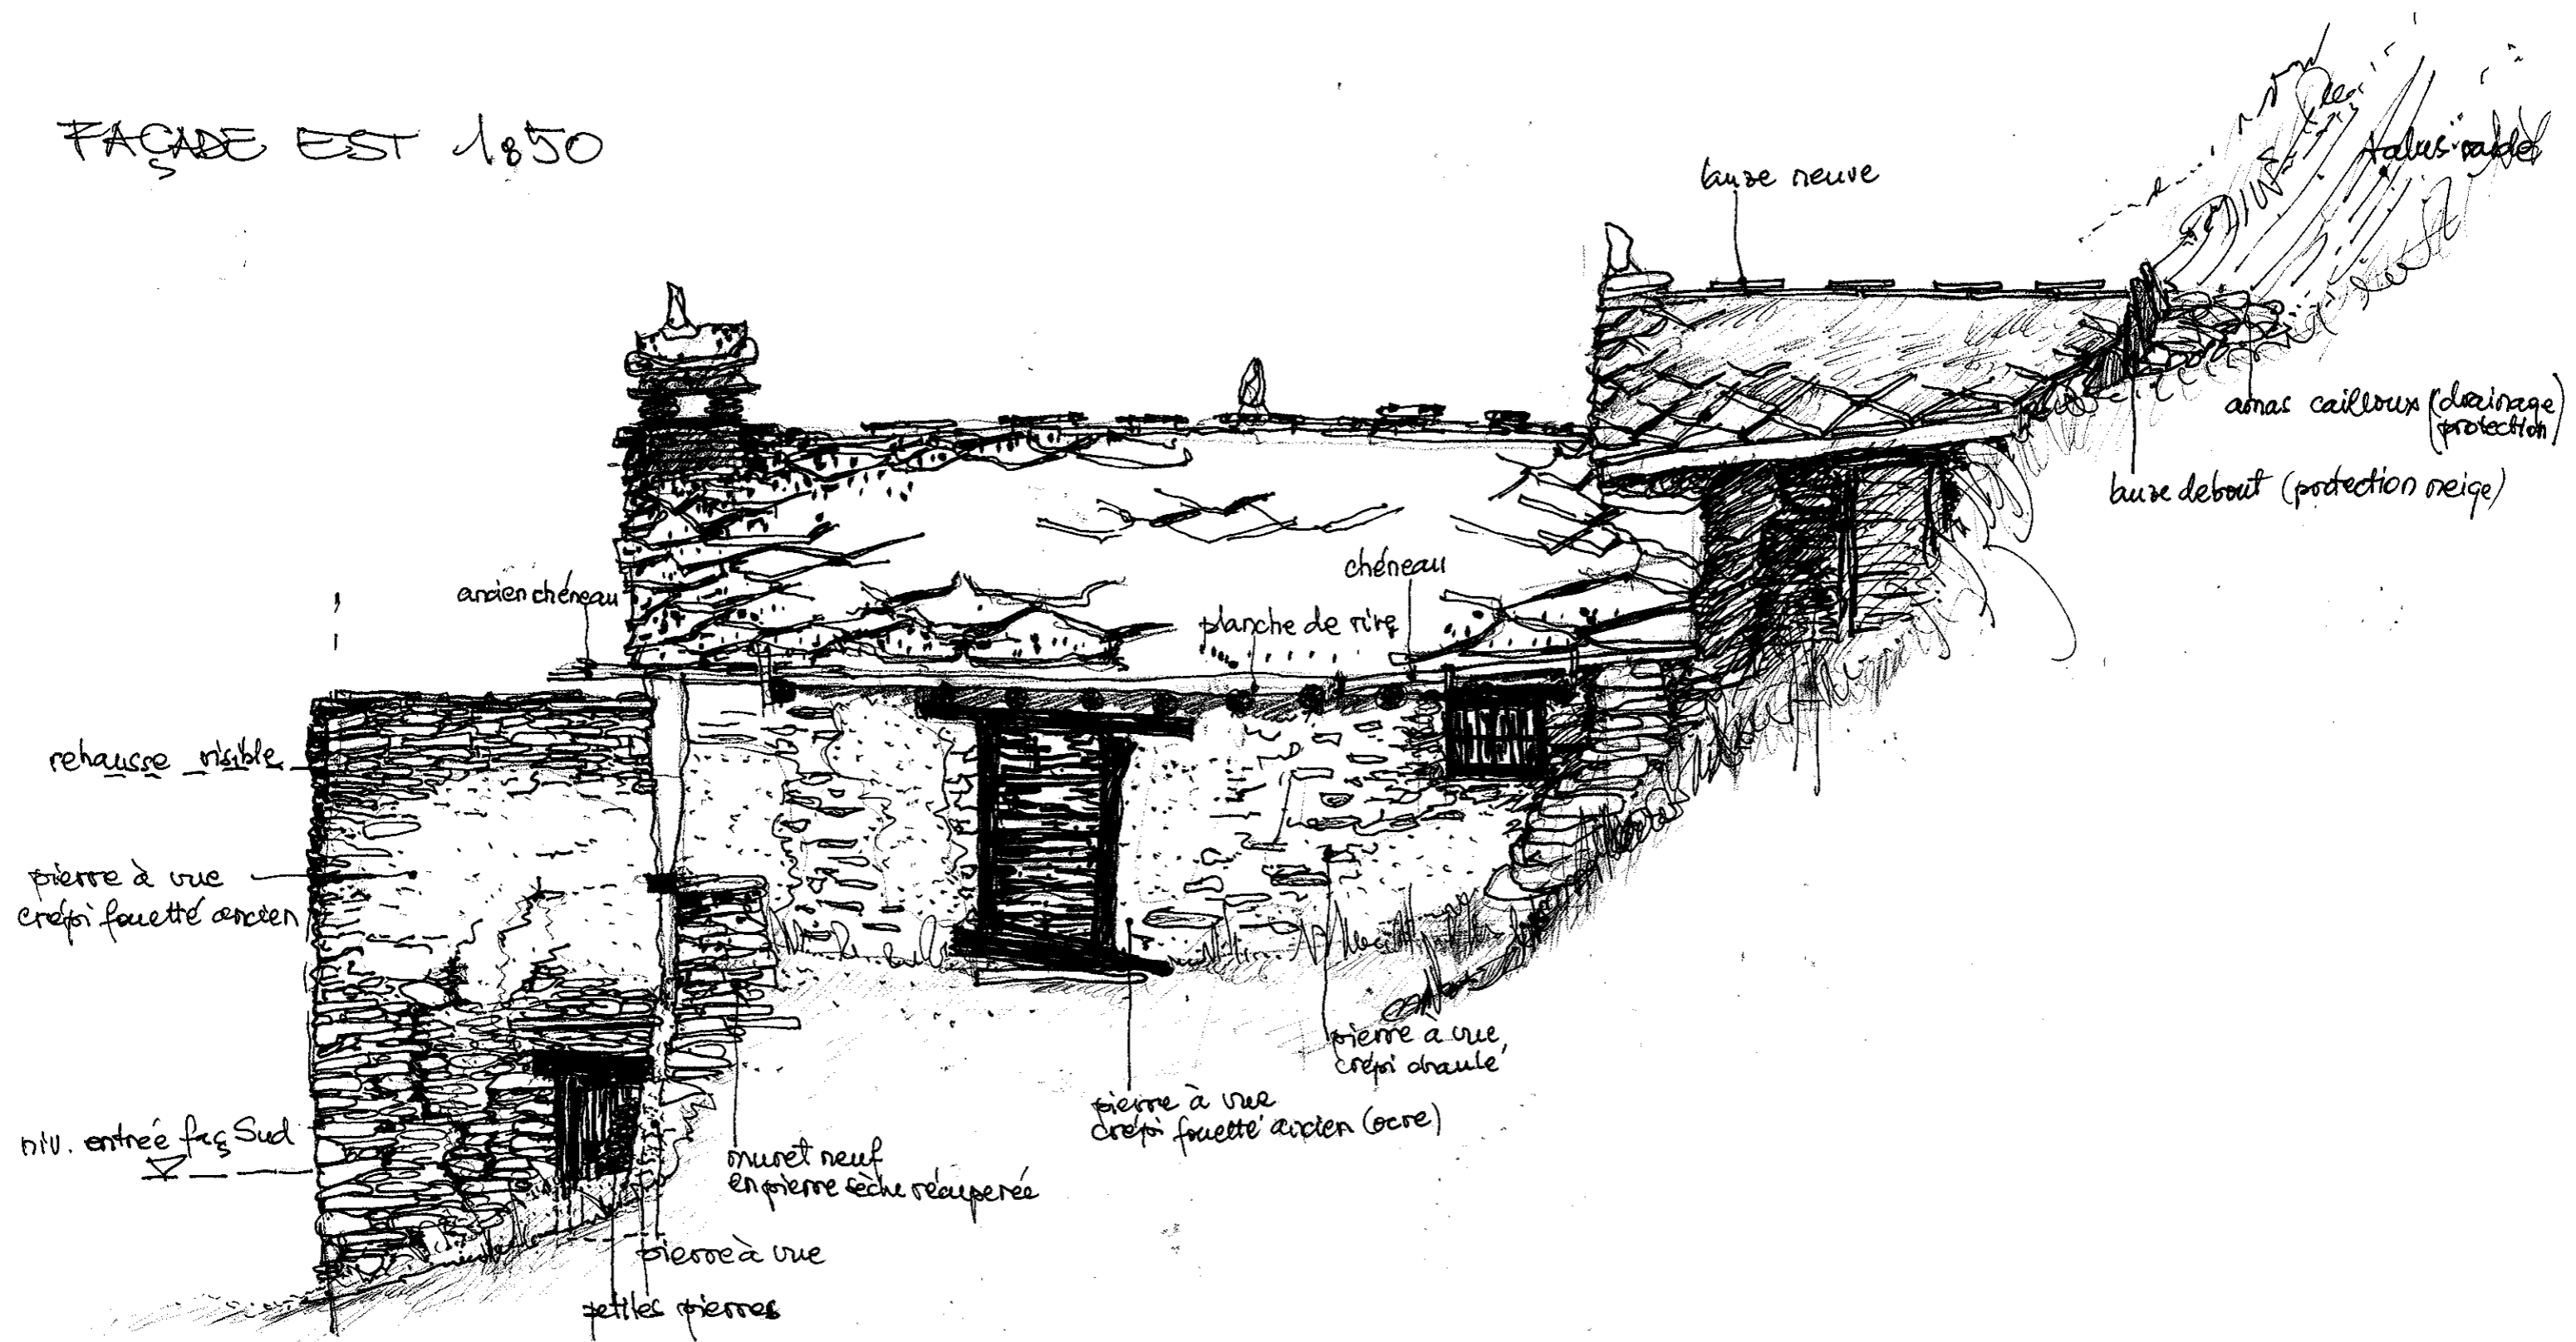
mur bombé et fissuré : rehausse en partie supérieure
: petite terrasse horizontale devant
(probabl. eau stagnante → infiltration)
