**LIGNES ELECTRIQUES MT, HT ET THT
MORTALITE DES OISEAUX PAR
PERCUSSION ET ELECTROCUTION**

BILAN SYNTHETIQUE DES ETUDES REALISEES SUR LE THEME PAR L'ASSOCIATION MULTIDISCIPLINAIRE DES BIOLOGISTES DE L'ENVIRONNEMENT (AMBE) DEPUIS 1979

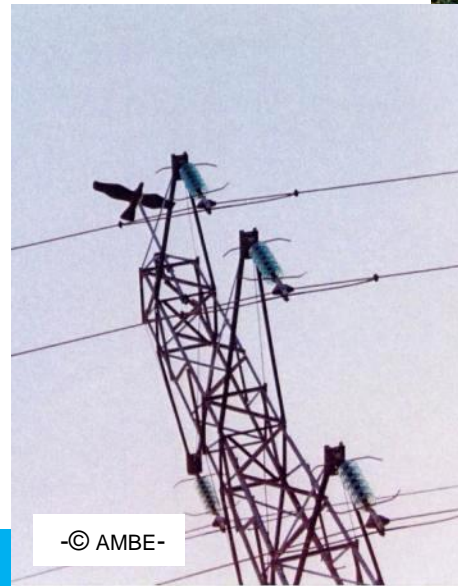
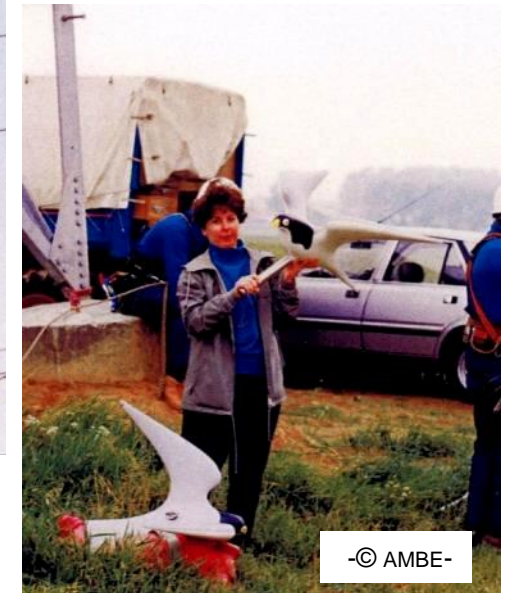
- balise aéronautique ;
- palette (pendart) ;
- palette perforée ;
- tortillon ;
- baguette ;

Systèmes
AMBE
1983-1985
déposés

- spirale
- silhouette de Rapaces :
Autour et Faucon pèlerin

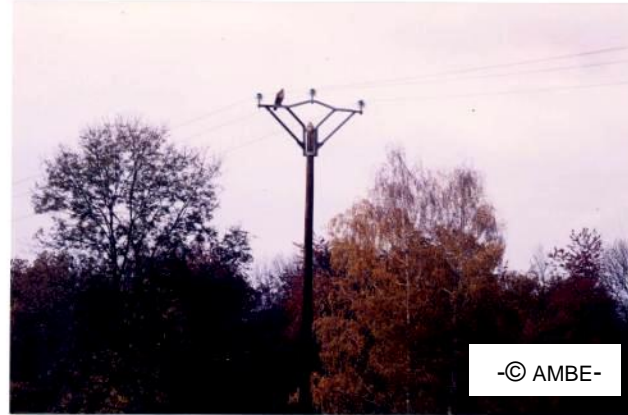
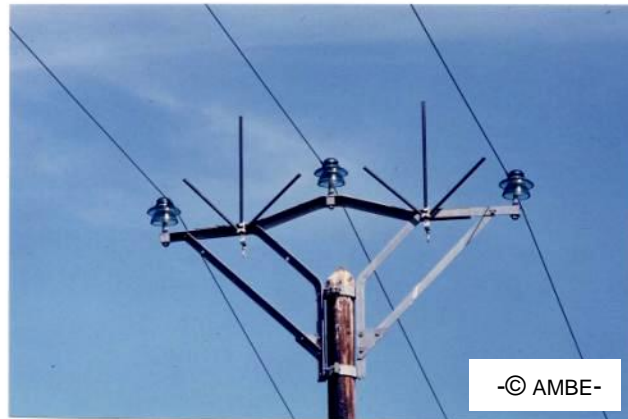
POTEAU N° 1

Référence E.D.F. : Nappe en voûte ; poteau 141, ligne 35 Cu

Etat initial.

Equipement.

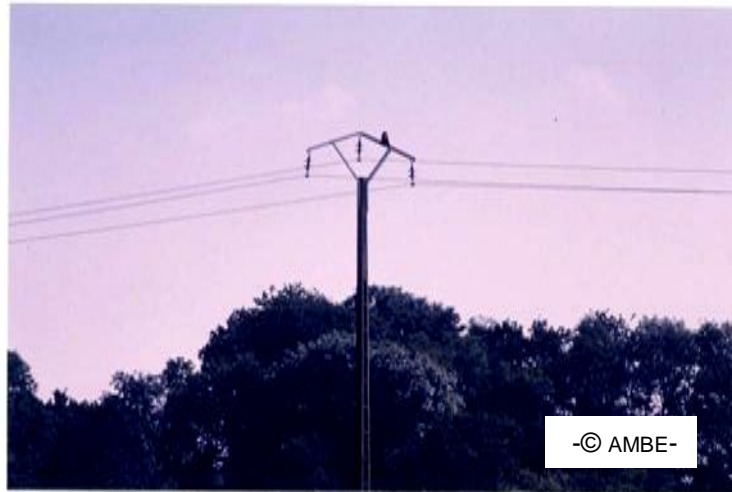
POTEAU N° 2

Référence E.D.F. : NVS 21808. Poteau 518, ligne 54,6 Alm

Etat initial.

Equipement.

- l'isolation de la phase centrale et de la pince d'alignement des NVS est particulièrement efficace ;
- le gainage des ponts pour les IACM apparaît très efficace ;

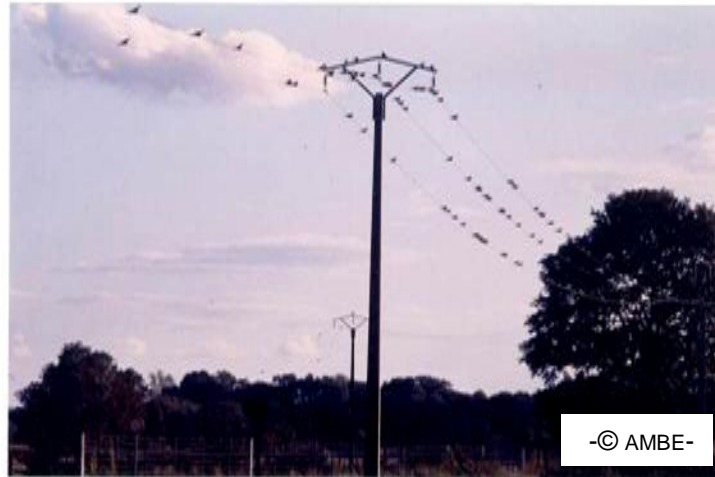
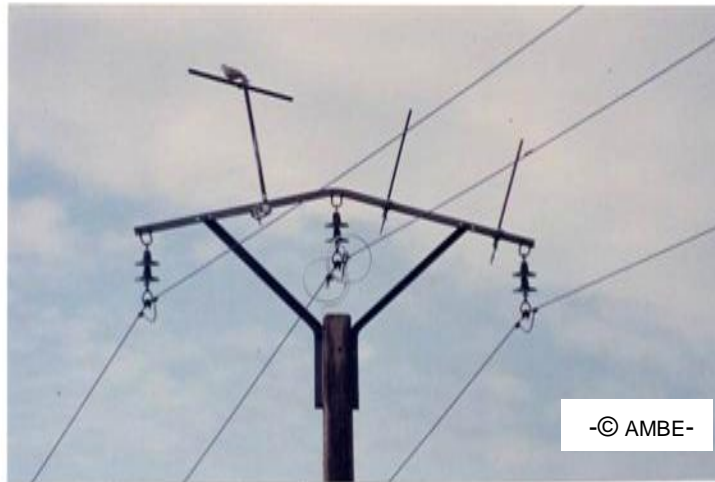
POTEAU N° 4

Référence E.D.F. : NVS 21S08, Poteau 308, ligne 54,6 Alm

Etat initial.

Equipement.

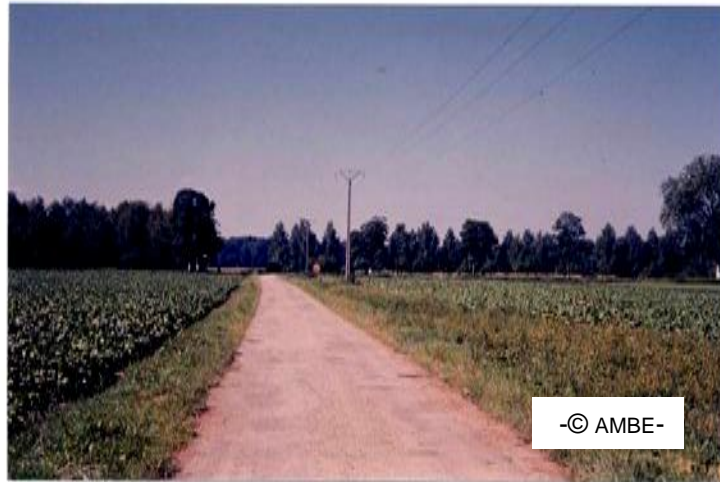
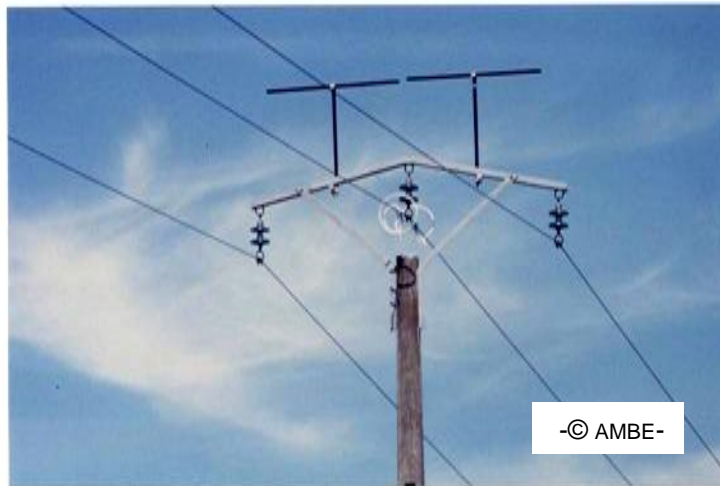
PÔTEAU N° 5

Référence E.D.F. : NVS 21SOS, Poteau 630, ligne 54,6 Alm

Etat initial.

Equipement.

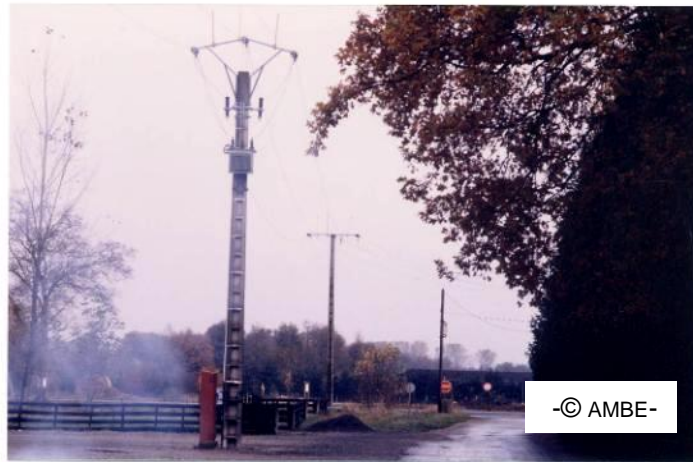
POTEAU N° 2'
Référence E.D.F. : 837

Etat initial.

Equipement.

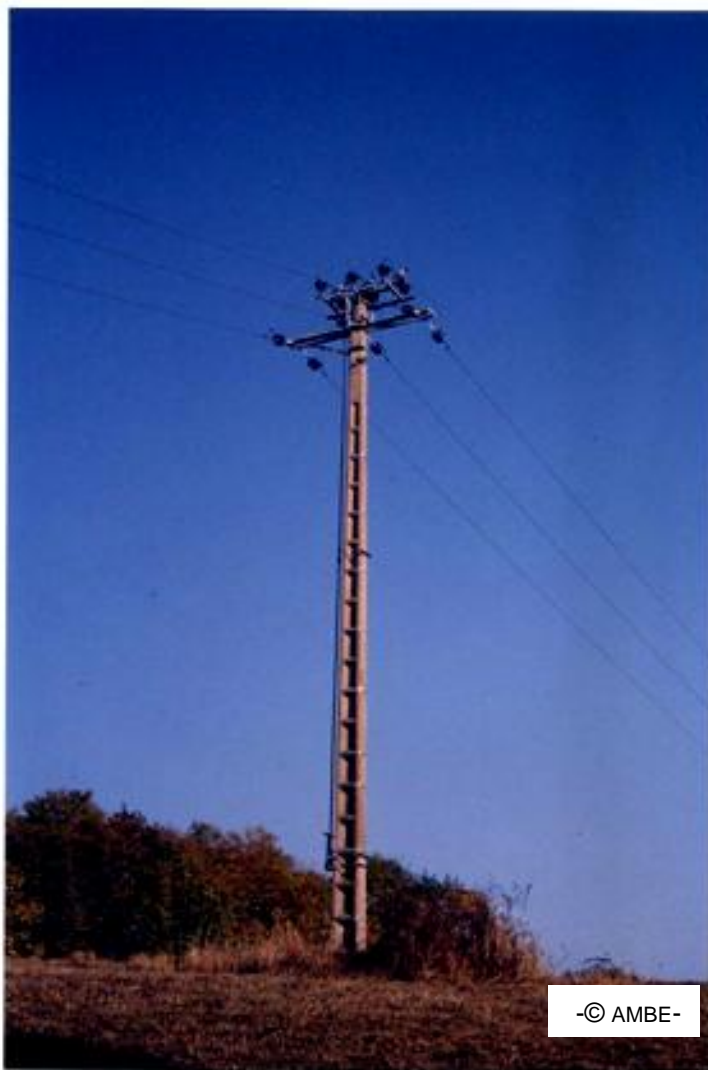
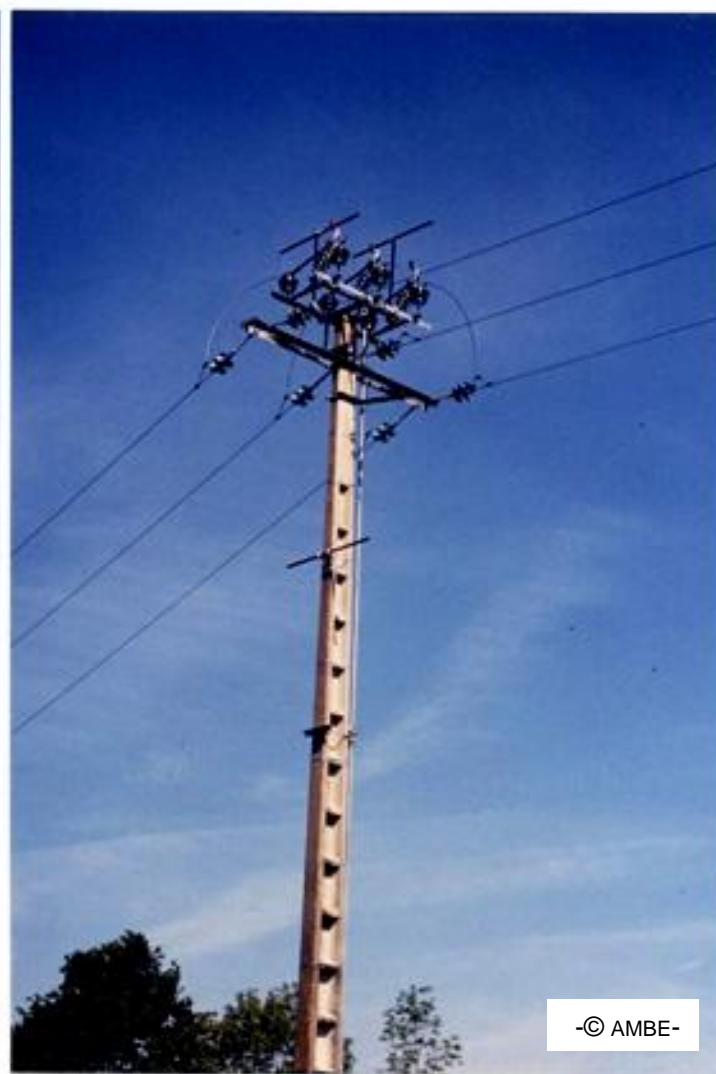
POTEAU N° 1

Référence E.D.F. : IACM 457-B, commune de Montoillot

Etat initial.

Equipement.

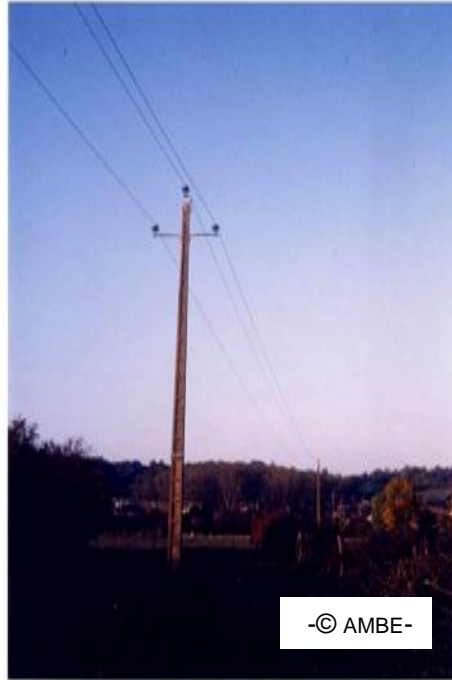
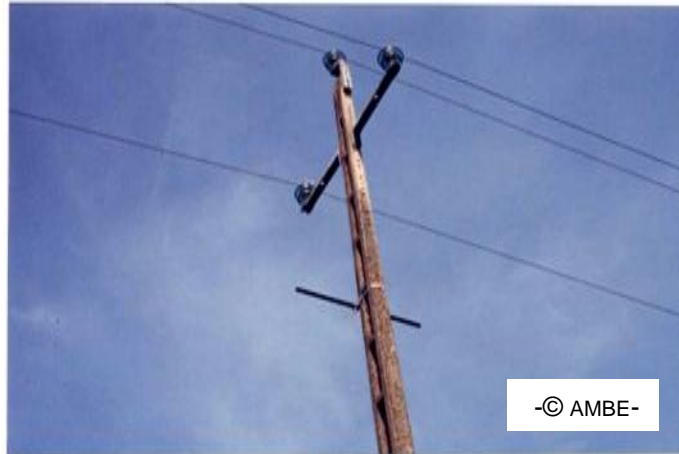
POTEAU N° 2

Référence E.D.F. : Armement triangle. Poteau 15 de la ligne R 34 Alm

Etat initial.

Equipement :

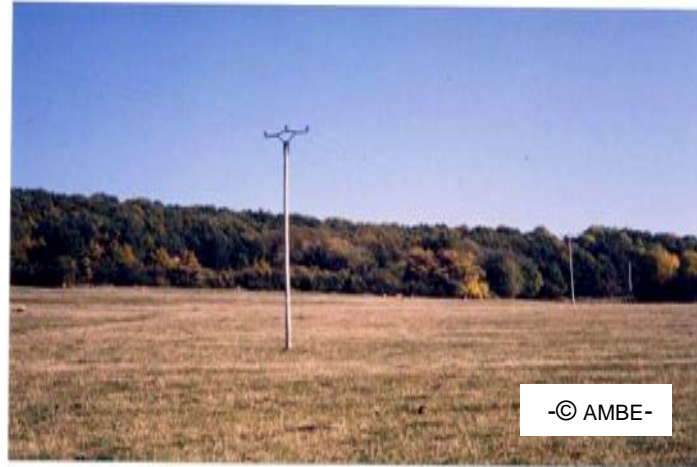
POTEAU N° 4

Référence E.D.F. : NVR, commune de Flavigny-sur-Ozerain

Etat initial.

Equipement.

- les cierges équipant les IACM ou les NVR ne sont pas toujours efficaces. Ils le semblent toutefois plus lorsqu'ils sont oscillants et placés en oblique, néanmoins un danger important existe pour les oiseaux de grande taille et de poids élevé (Cigogne) qui tentent de se poser sur ces tiges non stables ; l'efficacité est donc variable selon les espèces concernées, elle apparaît ainsi douteuse car non généralisable sur l'ensemble du territoire national ;

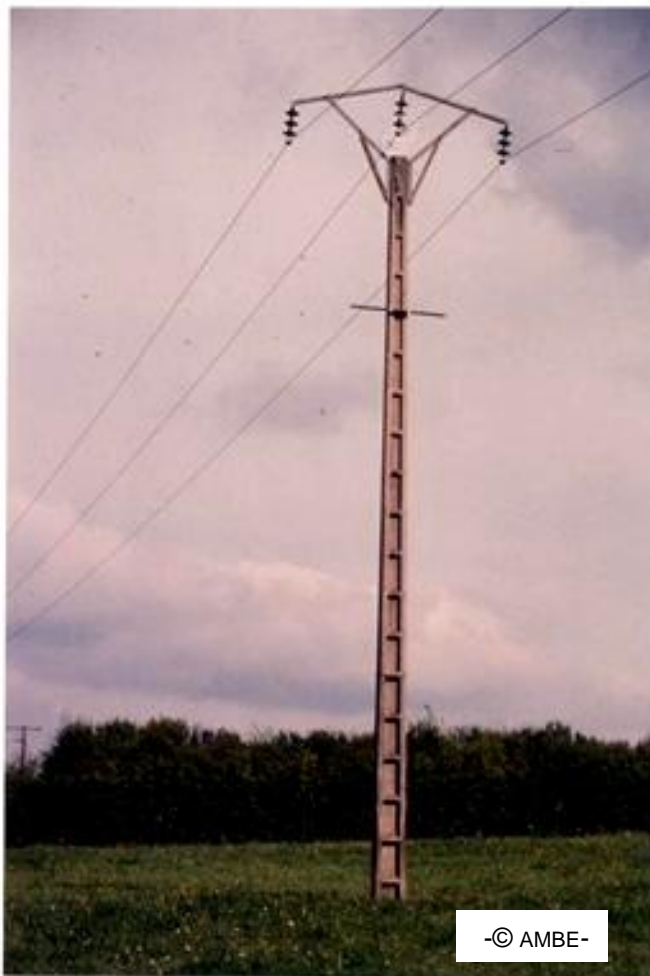
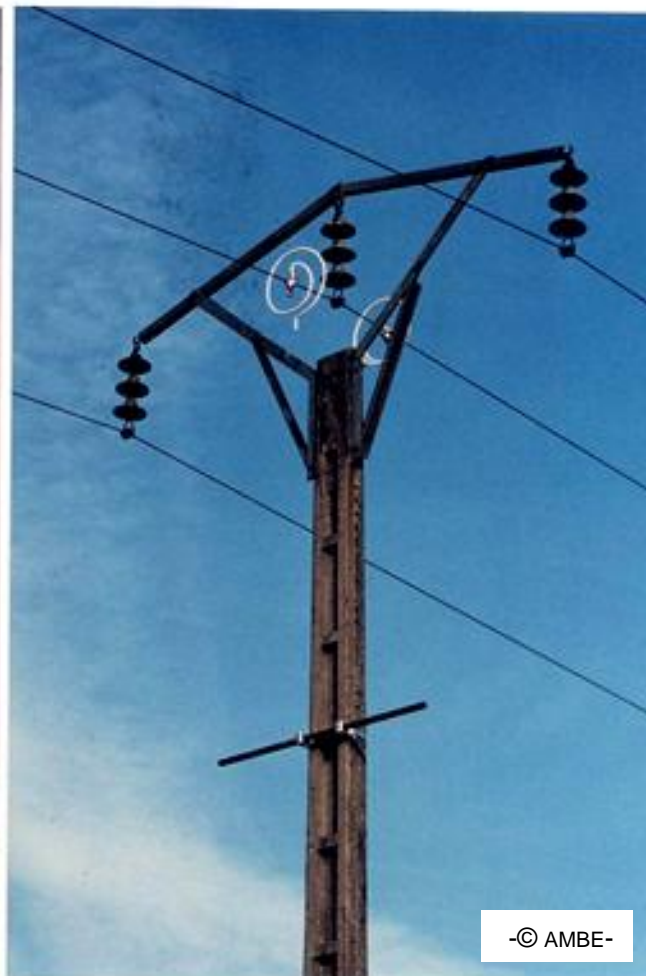
POTEAU N° 1

Référence E.D.F. : 30 (11-300)

Vue générale.

Équipement.

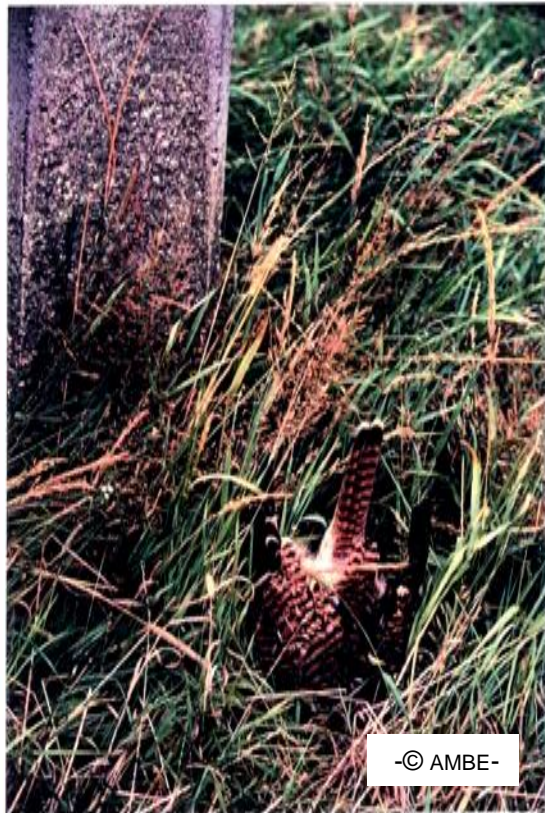
Faucons crécerelles électrocutés, trouvés au pied du poteau avant la pose d'un B.C.I.C.

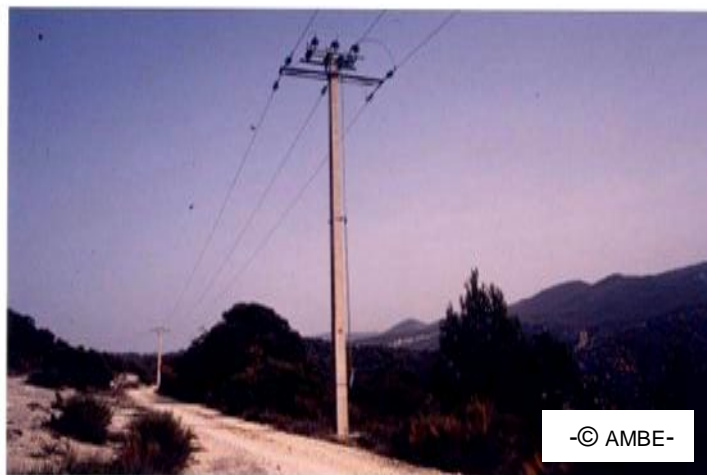
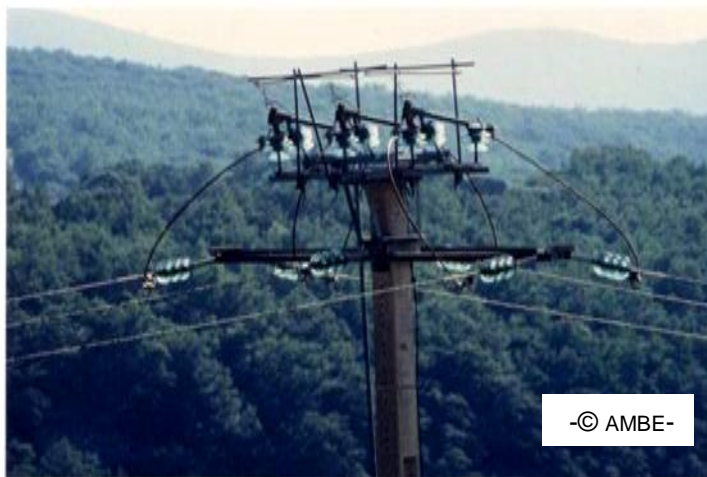
POTEAU N° 1
Référence E.D.F. : IACM (Les Escoufins)

Etat initial.

Equipement.

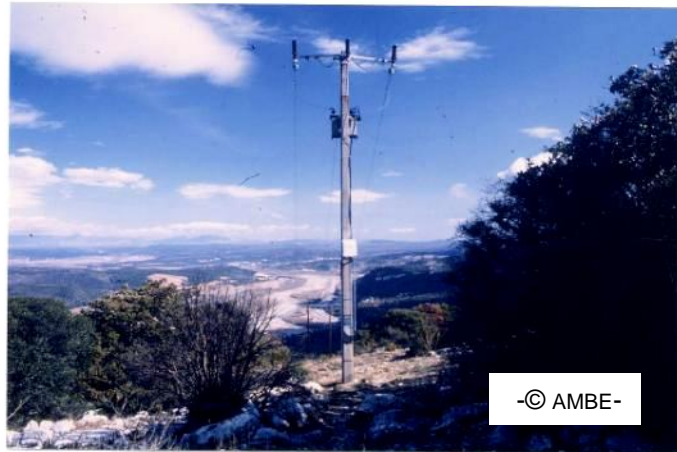
POTEAU N° 4

Référence E.D.F. : H 61 (Saint-Sépulcre)

Etat initial.

Equipement : retournement des
parafoudres.

- l'inversion des parafoudres des postes haut de poteau H 61 est inefficace, seul le gainage des câbles apparaît devoir supprimer le risque d'accidents sur ces postes ;
